Dipartimento federale dell'interno DFI
Ufficio federale della sanità pubblica
Unità di protezione dei consumatori
Divisione di Radioprotezione

Dicembre 2017

Qualità dei sistemi mammografici in Svizzera

Rapporto finale della priorità di sorveglianza

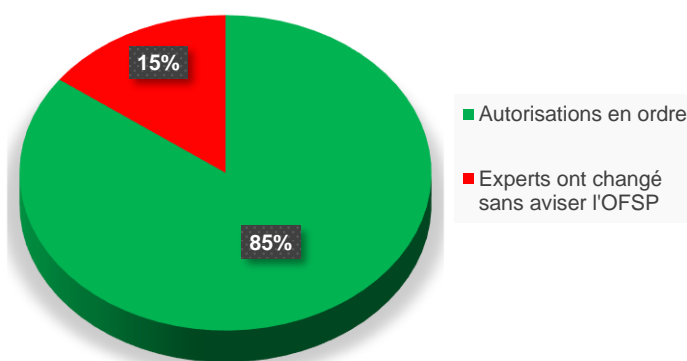
Controllando il contenuto delle licenze si è osservato che nell'85 per cento dei casi la o le persone menzionate come esperti corrispondevano alla realtà, mentre nel 15 per cento delle licenze uno o più esperti erano cambiati senza notifica tempestiva all'UFSP (fig. 10).

Figura 10: Ripartizione di licenze in ordine con coloro i cui esperti sono cambiati

Sebbene i nuovi esperti fossero stati ufficialmente autorizzati dalle autorità cantonali, essi erano tenuti ad annunciare ogni cambiamento all'UFSP il più presto possibile. Le licenze d'esercizio non conformi sono state aggiornate in seguito all'audit.

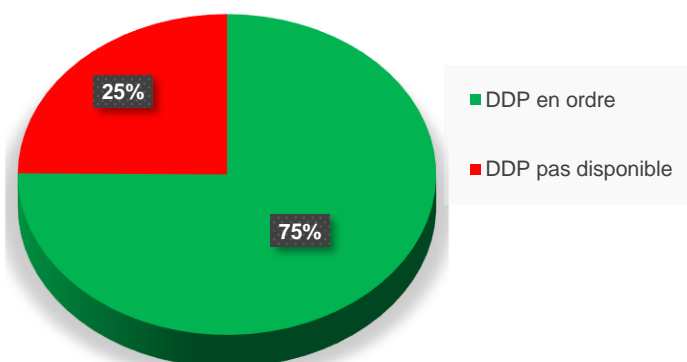
In occasione degli audits è stato constatato che la gestione del libretto di dosimetria personale era corretta nel 75 per cento dei casi, mentre nel restante 25 per cento il documento non era disponibile (fig. 11).

Figura 11: Ripartizione tra libretti dosimetrici personali corretti e non disponibili

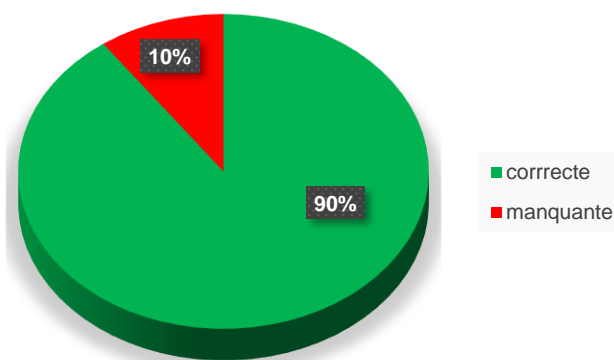
La designazione è stata giudicata corretta nel 90 per cento dei servizi (fig. 13).

Figura 2: Ripartizione tra una segnaletica di pericolo corretta e mancante

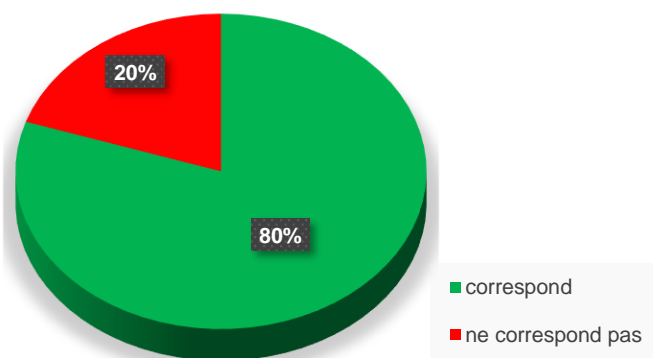
È stata controllata anche la presenza dell'indicazione degli equivalenti di piombo sulle differenti pareti. Nell'80 per cento dei servizi il piano di radioprotezione corrispondeva alla situazione dei locali presenti (fig.15).

Figura 15: Ripartizione tra i piani di radioprotezione corrispondenti alla realtà del sito e gli altri

Il 20 per cento dei casi di non conformità era principalmente dovuto alla non corrispondenza delle tabelle di calcolo con i disegni dei piani di protezione verificati dall'UFSP al momento della valutazione delle domande di licenza.

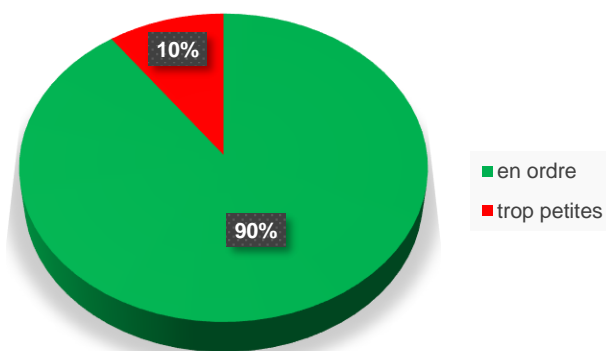
Gli audit hanno evidenziato che il 10 per cento dei pareti non rispettava le dimensioni minime prescritte (fig. 17). Tali pareti venivano fornite insieme ai mammografi come parti di un unico sistema. Dopo aver consultato i fornitori e aver controllato che i pareti fossero certificati IEC e che la protezione fosse sufficiente, l'UFSP ha deciso di derogare all'articolo 3 capoverso 1 dell'ordinanza sui raggi X e ammettere tali parete.

Figura 4: Ripartizione tra le pareti di protezione in ordine e quelle troppo piccole

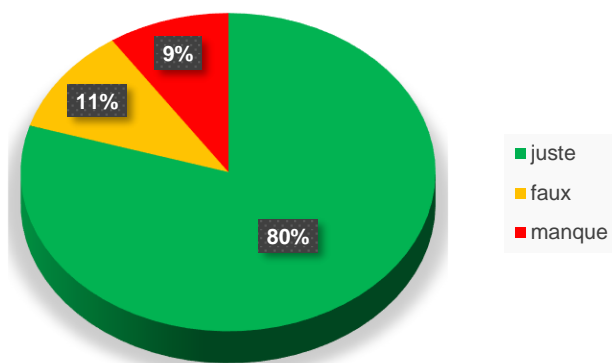
L'indicazione degli equivalenti di piombo è obbligatoria su tutte le pareti e porte piombate, sui pannelli di protezione e sui vetri al piombo. L'80 per cento delle indicazioni era conforme. Il restante 20 per cento si divideva tra indicazioni errate (11% dei casi) e assenza di indicazione (9%) (fig. 18).

Figura 18: Ripartizione tra le marcature degli equivalenti di piombo corretti, delle falsificazioni e degli mancanti

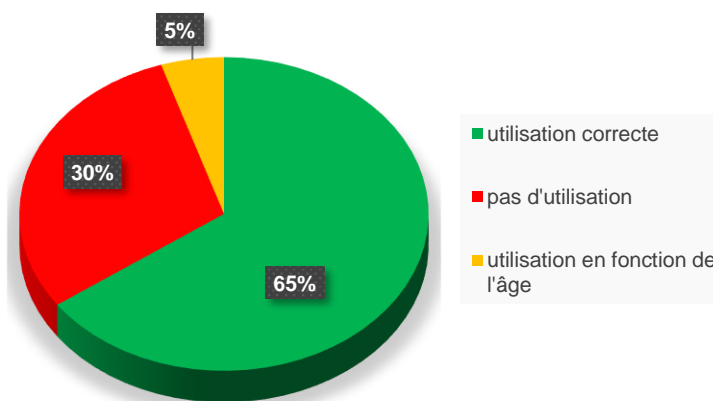
Il 65 per cento degli utilizzatori riteneva sensato proteggere le gonadi delle pazienti, mentre il 30 per cento era convinto che non fosse necessario. Per il restante 5 per cento si decideva se proteggere la paziente in base alla sua età. (fig. 19).

Figura 59: Ripartizione tra uso corretto, nessun uso e uso dei mezzi di protezione a seconda dell'età

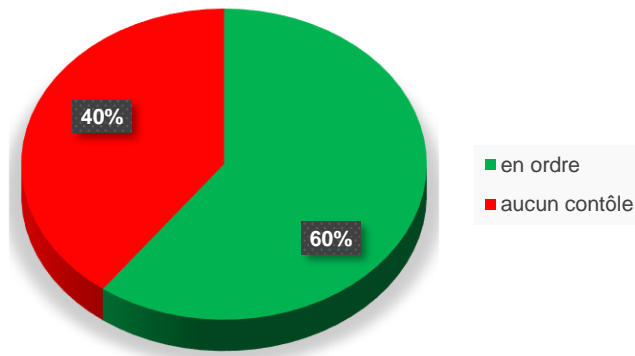
Riguardo al controllo di qualità dei mezzi di protezione, solo il 60 per cento degli utilizzatori ha dichiarato di eseguire test regolari (fig. 20).

Figura 20: Ripartizione tra il controllo di mezzi di protezione ordinati e non controllati

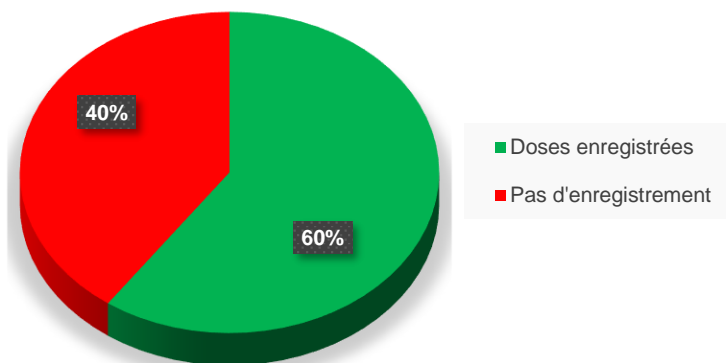
Gli audit hanno evidenziato che solo il 60 per cento dei parametri indicativi della dose applicata erano effettivamente registrati nella cartella clinica della paziente (fig. 21).

Figura 21: Ripartizione tra dosi registrate e non registrate

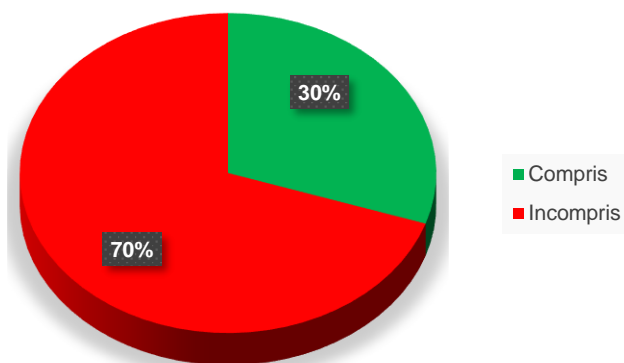
Anche se nel corso degli audit si è constatato che la maggior parte delle persone interrogate era a conoscenza dei nuovi parametri, solo il 30 per cento li padroneggiava. Il restante 70 per cento doveva frequentare delle formazioni complementari (fig. 22).

Figura 22: Ripartizione tra comprensione e malinteso delle grandezze dosimetriche

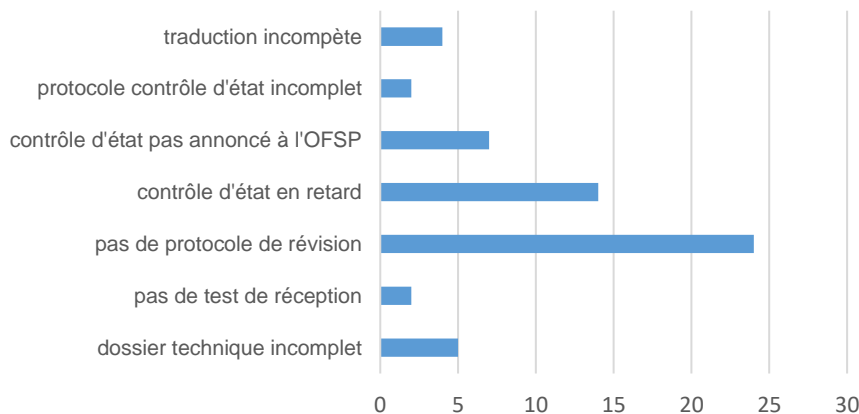
Figura 27: Numero di difetti riscontrati nella documentazione tecnica

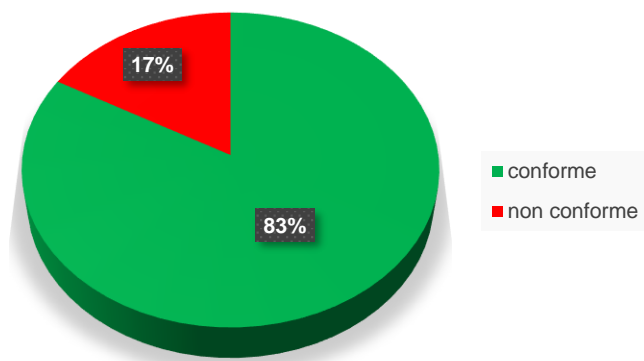
I punti di controllo relativi agli esami di stabilità settimanali, eseguiti dall'utilizzatore, riguardavano l'equipaggiamento tecnico a disposizione del centro, la periodicità dei controlli, il rilevamento delle varie misure effettuate e la comprensione del processo da parte della o delle persone adibite a questo compito. Nell'83 per cento dei centri sottoposti ad audit, l'attuazione dell'esame di stabilità era conforme alle esigenze (fig. 28).

Figura 108: Ripartizione tra esami di stabilità conformi e non conformi

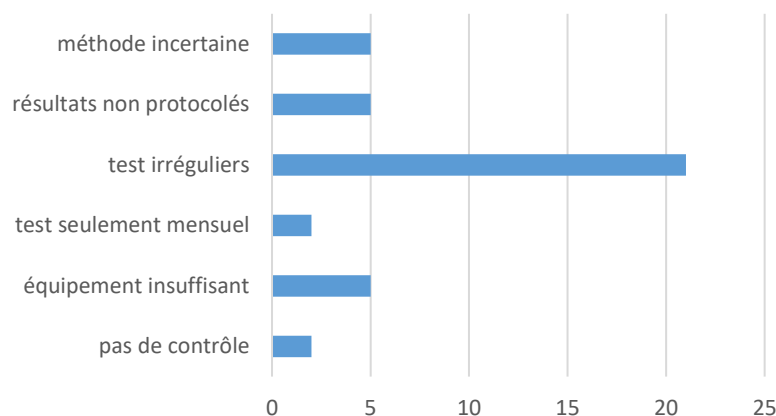
Nel restante 17 per cento le lacune riscontrate comprendevano 24 casi di mancato rispetto della periodicità dei controlli (tra cui 2 casi di persone che ritenevano sufficiente un esame mensile), 5 casi di equipaggiamento tecnico insufficiente o inadeguato, 5 casi di mancata verbalizzazione dei risultati, altri 5 casi di incertezza sui metodi di misurazione (incomprensione del processo) e, da ultimo, 2 casi in cui non vi era alcun controllo (fig. 29).

Figura 29: Numero di difetti nelle esami di stabilità

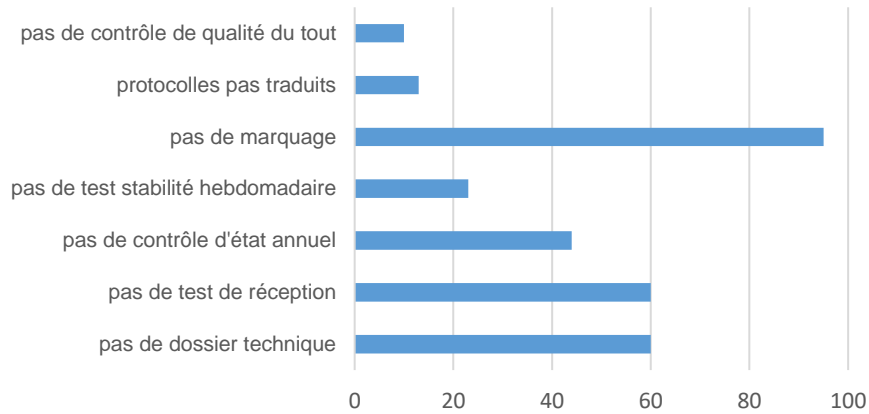
Nel dettaglio sono state constatate le seguenti lacune: in 95 casi l'assenza di contrassegno, in 60 casi l'assenza della documentazione tecnica e del collaudo, in 45 casi l'assenza di esami di condizione, in 23 casi l'assenza di esami di stabilità, in più di 10 casi verbali non disponibili nella lingua del posto e in 8 casi la mancanza totale del controllo di qualità (fig. 30).

Figura 30: Numero di difetti rilevati nei schermi diagnostici

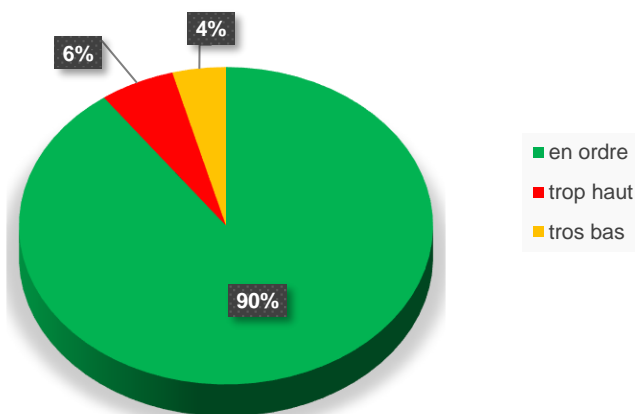
Le campionature hanno permesso di stabilire che il 90 per cento dei sistemi rispettava questa tolleranza. Nel 6 per cento dei casi i valori misurati si collocavano al di sopra del limite di tolleranza, nel 4 per cento al di sotto (fig. 32).

Figura 32: Ripartizione tra le tensioni dei tubi (kilovolt) in ordine, troppo alta e troppo bassa.

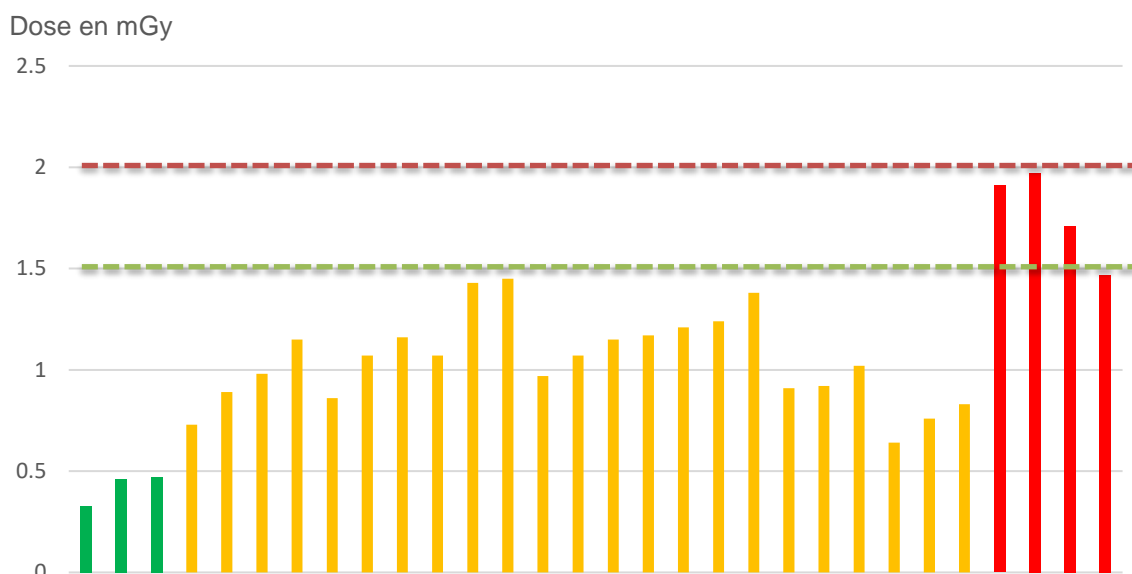
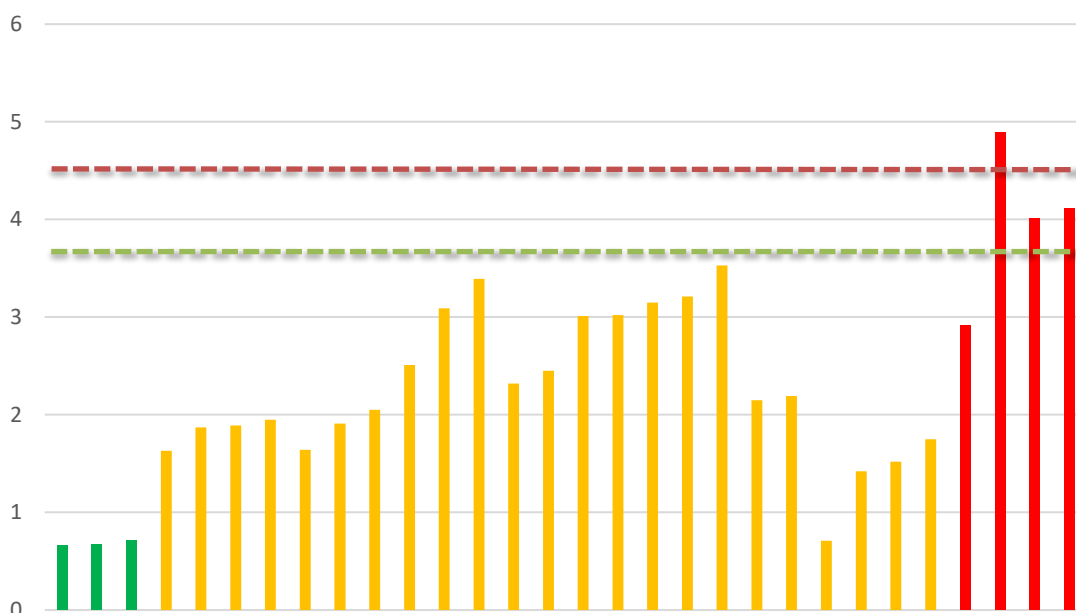
Si è constatato inoltre che i sistemi che utilizzano un sistema a scansione lavorano effettivamente in un intervallo basso compreso tra 0,3 e 1 mGy indipendentemente dallo spessore del seno (fig. 33 e 34).

Figura 33: Dose in mGy per uno spessore del seno di 45mm misurato su un campione di 30 dispositivi, tutte le marche combinate

Figura 34: Dose in mGy per uno spessore del seno di 75mm misurato su un campione di 30 dispositivi tutte le marche combinate

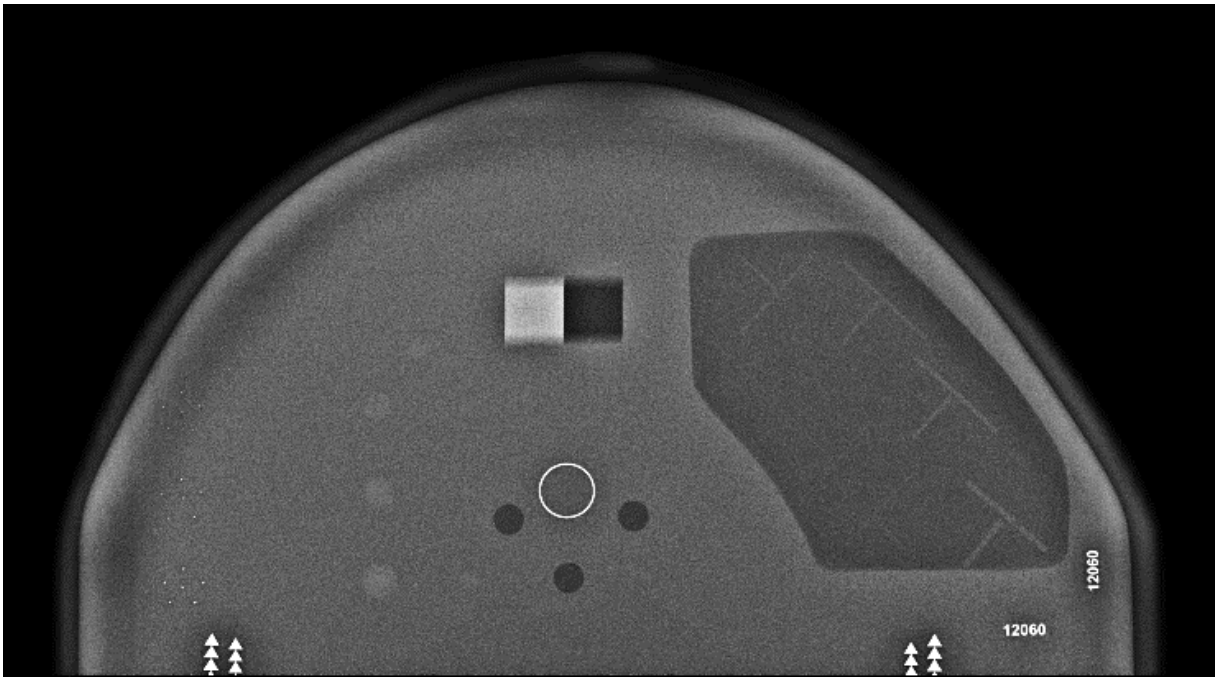
I test hanno evidenziato che tutte le immagini soddisfacevano i requisiti minimi, ad eccezione di qualche caso in cui la 4^a microcalcificazione era talvolta difficile da distinguere. È stato individuato anche qualche artefatto in cinque casi.

Figura 35: Esempio, immagine di un fantoccio tipo MTM-100.
