Dipartimento federale dell'interno DFI
Ufficio federale della sanità pubblica
Unità di protezione dei consumatori
Divisione di Radioprotezione

Dicembre 2017

Qualità dei sistemi mammografici in Svizzera

Rapporto finale della priorità di sorveglianza

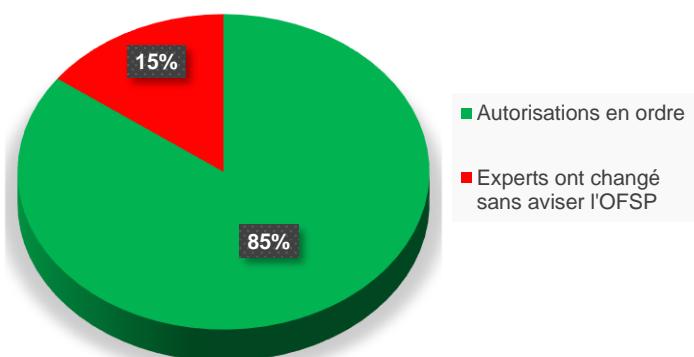
Controllando il contenuto delle licenze si è osservato che nell'85 per cento dei casi la o le persone menzionate come esperti corrispondevano alla realtà, mentre nel 15 per cento delle licenze uno o più esperti erano cambiati senza notifica tempestiva all'UFSP (fig. 10).

Figura 10: Ripartizione di licenze in ordine con coloro i cui esperti sono cambiati

Sebbene i nuovi esperti fossero stati ufficialmente autorizzati dalle autorità cantonali, essi erano tenuti ad annunciare ogni cambiamento all'UFSP il più presto possibile. Le licenze d'esercizio non conformi sono state aggiornate in seguito all'audit.

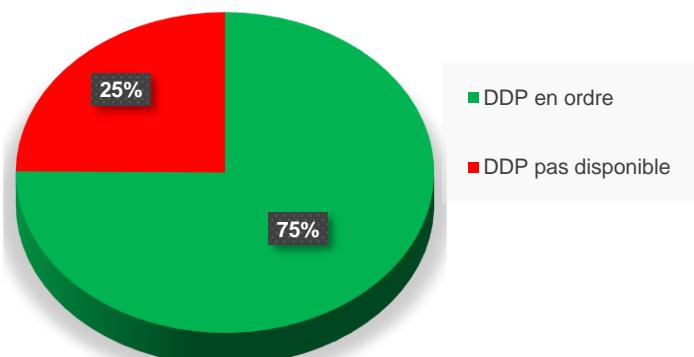
In occasione degli audits è stato constatato che la gestione del libretto di dosimetria personale era corretta nel 75 per cento dei casi, mentre nel restante 25 per cento il documento non era disponibile (fig. 11).

Figura 11: Ripartizione tra libretti dosimetrici personali corretti e non disponibili

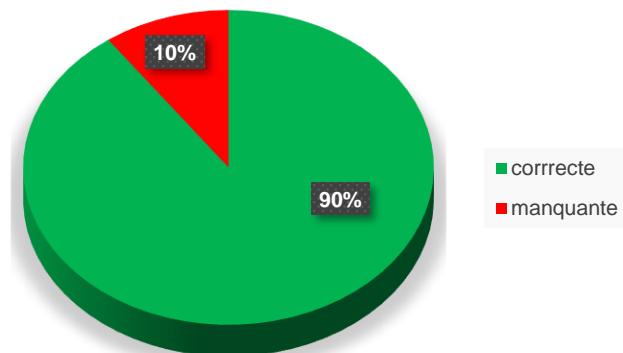
La designazione è stata giudicata corretta nel 90 per cento dei servizi (fig. 13).

Figura 2: Ripartizione tra una segnaletica di pericolo corretta e mancante

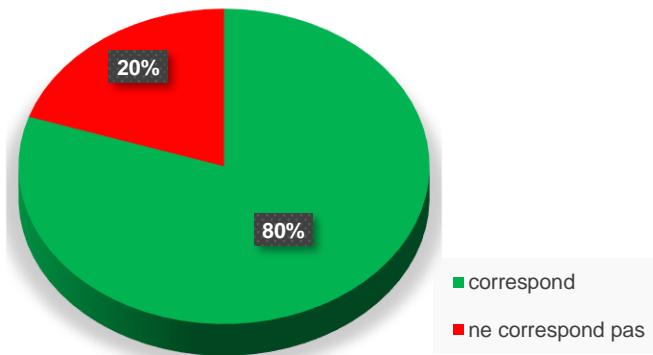
È stata controllata anche la presenza dell'indicazione degli equivalenti di piombo sulle differenti pareti. Nell'80 per cento dei servizi il piano di radioprotezione corrispondeva alla situazione dei locali presenti (fig.15).

Figura 15: Ripartizione tra i piani di radioprotezione corrispondenti alla realtà del sito e gli altri

Il 20 per cento dei casi di non conformità era principalmente dovuto alla non corrispondenza delle tabelle di calcolo con i disegni dei piani di protezione verificati dall'UFSP al momento della valutazione delle domande di licenza.

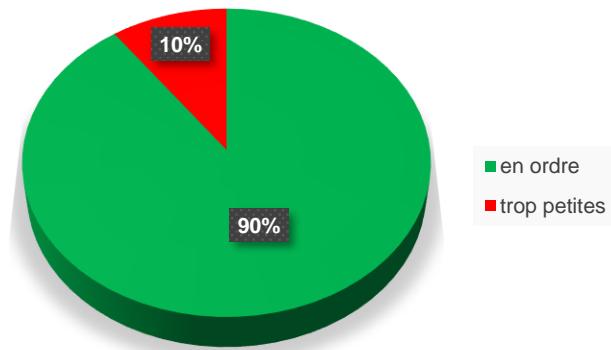
Gli audit hanno evidenziato che il 10 per cento dei pannelli non rispettava le dimensioni minime prescritte (fig. 17). Tali pannelli venivano forniti insieme ai mammografi come parti di un unico sistema. Dopo aver consultato i fornitori e aver controllato che i pannelli fossero certificati IEC e che la protezione fosse sufficiente, l'UFSP ha deciso di derogare all'articolo 3 capoverso 1 dell'ordinanza sui raggi X e ammettere tali pannelli.

Figura 4: Ripartizione tra le pareti di protezione in ordine e quelle troppo piccole

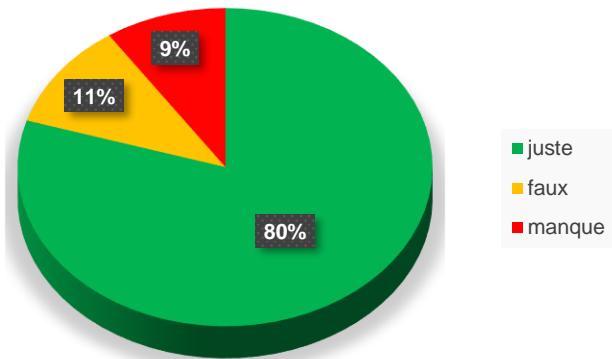
L'indicazione degli equivalenti di piombo è obbligatoria su tutte le pareti e porte piombate, sui pannelli di protezione e sui vetri al piombo. L'80 per cento delle indicazioni era conforme. Il restante 20 per cento si divideva tra indicazioni errate (11% dei casi) e assenza di indicazione (9%) (fig. 18).

Figura 18: Ripartizione tra le marcature degli equivalenti di piombo corretti, delle falsificazioni e degli mancanti

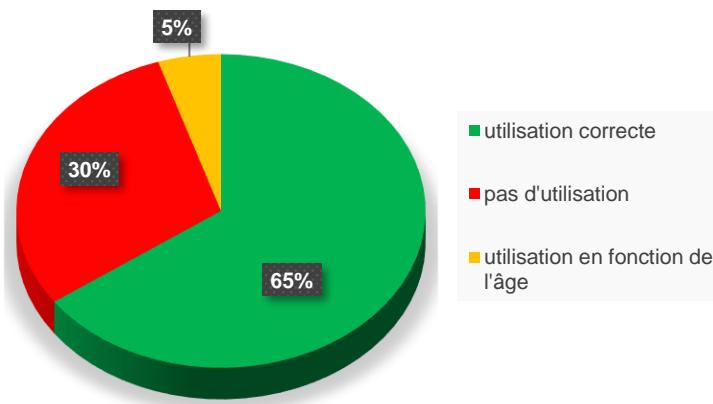
Il 65 per cento degli utilizzatori riteneva sensato proteggere le gonadi delle pazienti, mentre il 30 per cento era convinto che non fosse necessario. Per il restante 5 per cento si decideva se proteggere la paziente in base alla sua età. (fig. 19).

Figura 59: Ripartizione tra uso corretto, nessun uso e uso dei mezzi di protezione a seconda dell'età

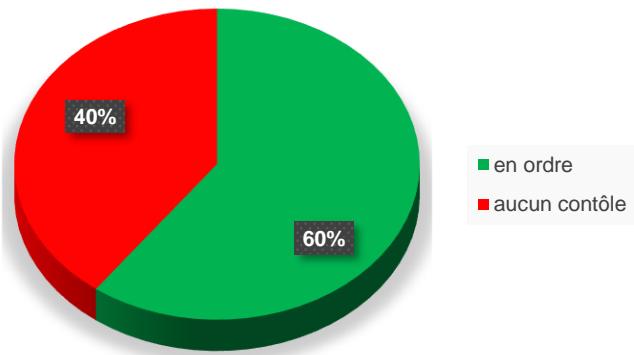
Riguardo al controllo di qualità dei mezzi di protezione, solo il 60 per cento degli utilizzatori ha dichiarato di eseguire test regolari (fig. 20).

Figura 20: Ripartizione tra il controllo di mezzi di protezione ordinati e non controllati

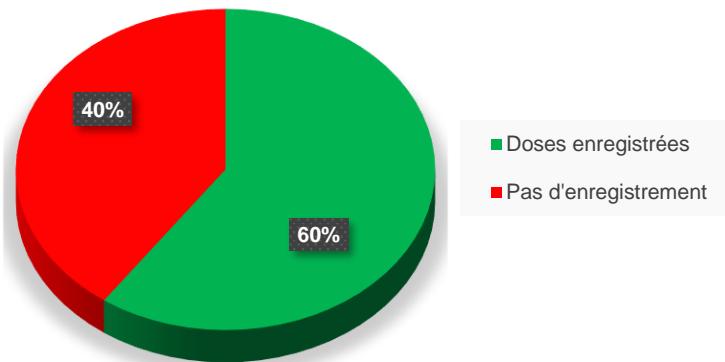
Gli audit hanno evidenziato che solo il 60 per cento dei parametri indicativi della dose applicata erano effettivamente registrati nella cartella clinica della paziente (fig. 21).

Figura 21: Ripartizione tra dosi registrate e non registrate

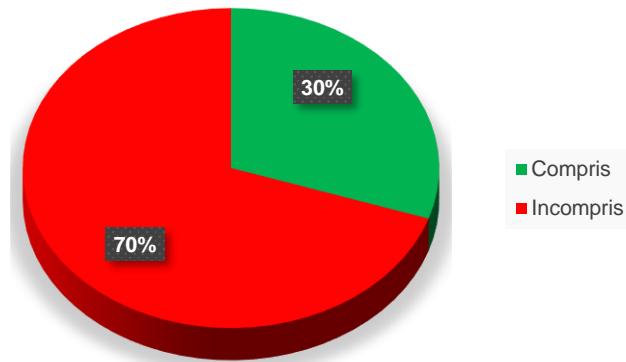
Anche se nel corso degli audit si è constatato che la maggior parte delle persone interrogate era a conoscenza dei nuovi parametri, solo il 30 per cento li padroneggiava. Il restante 70 per cento doveva frequentare delle formazioni complementari (fig. 22).

Figura 22: Ripartizione tra comprensione e malinteso delle grandezze dosimetriche

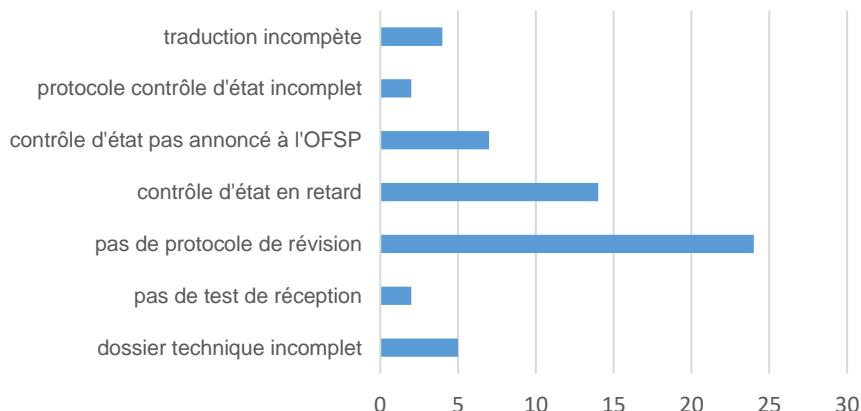
Figura 27: Numero di difetti riscontrati nella documentazione tecnica

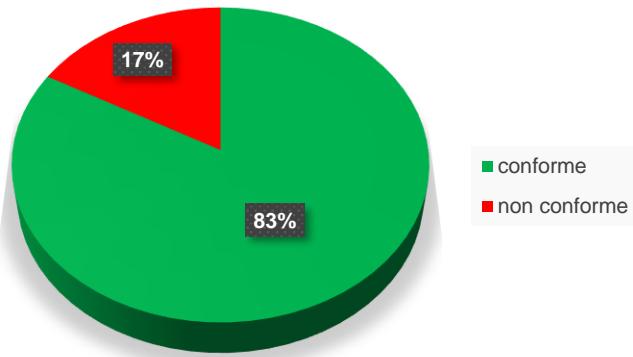
Nell'83 per cento dei centri sottoposti ad audit, l'attuazione dell'esame di stabilità era conforme alle esigenze (fig. 28).

Figura 108: Ripartizione tra esami di stabilità conformi e non conformi

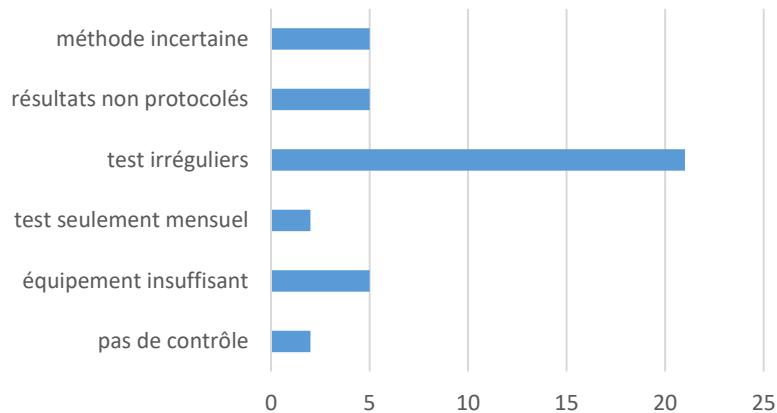
Nel restante 17 per cento le lacune riscontrate comprendevano 24 casi di mancato rispetto della periodicità dei controlli (tra cui 2 casi di persone che ritenevano sufficiente un esame mensile), 5 casi di equipaggiamento tecnico insufficiente o inadeguato, 5 casi di mancata verbalizzazione dei risultati, altri 5 casi di incertezza sui metodi di misurazione (incomprensione del processo) e, da ultimo, 2 casi in cui non vi era alcun controllo (fig. 29).

Figura 29: Numero di difetti nelle esami di stabilità

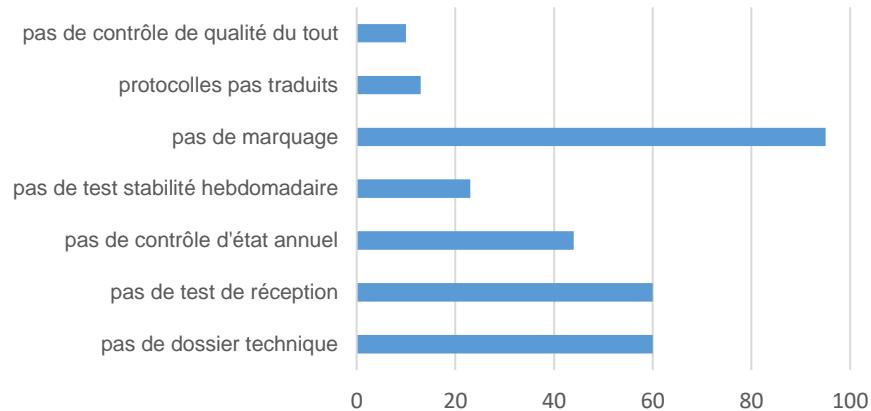
Nel dettaglio sono state constatate le seguenti lacune: in 95 casi l'assenza di contrassegno, in 60 casi l'assenza della documentazione tecnica e del collaudo, in 45 casi l'assenza di esami di condizione, in 23 casi l'assenza di esami di stabilità, in più di 10 casi verbali non disponibili nella lingua del posto e in 8 casi la mancanza totale del controllo di qualità (fig. 30).

Figura 30: Numero di difetti rilevati nei schermi diagnostici

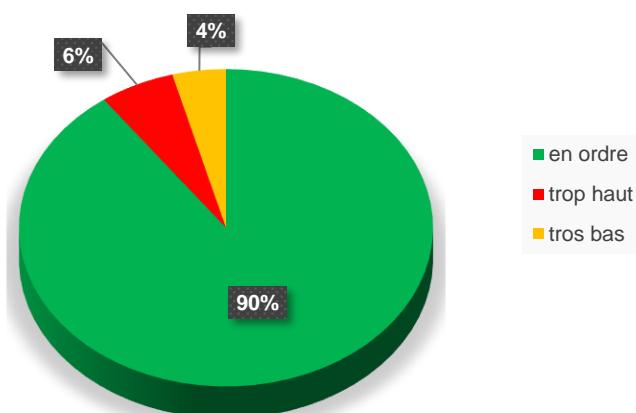
Le campionature hanno permesso di stabilire che il 90 per cento dei sistemi rispettava questa tolleranza. Nel 6 per cento dei casi i valori misurati si collocavano al di sopra del limite di tolleranza, nel 4 per cento al di sotto (fig. 32).

Figura 32: Ripartizione tra le tensioni dei tubi (kilovolt) in ordine, troppo alta e troppo bassa.

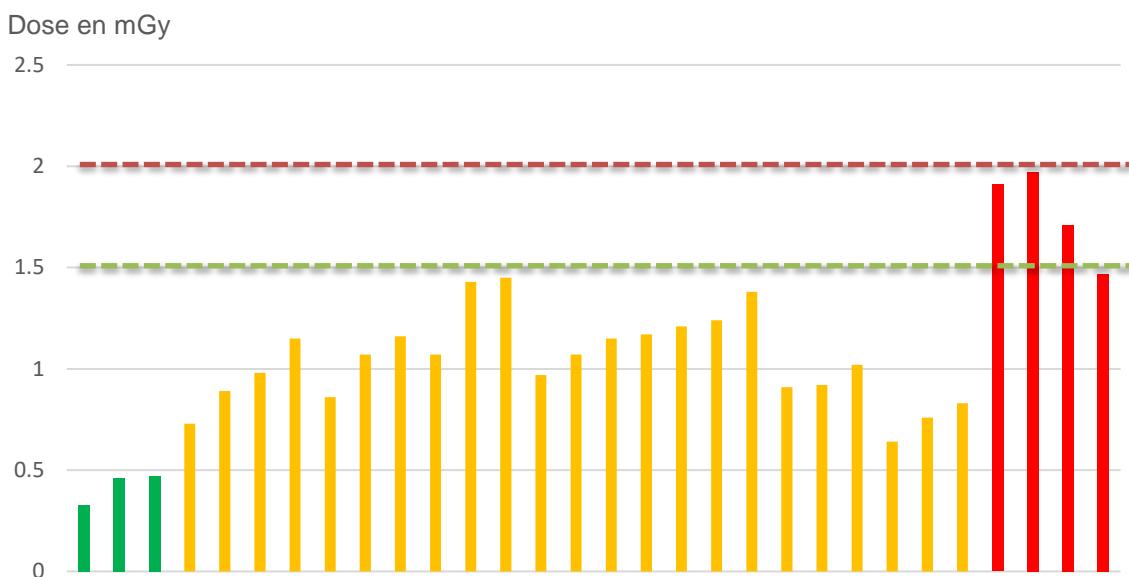
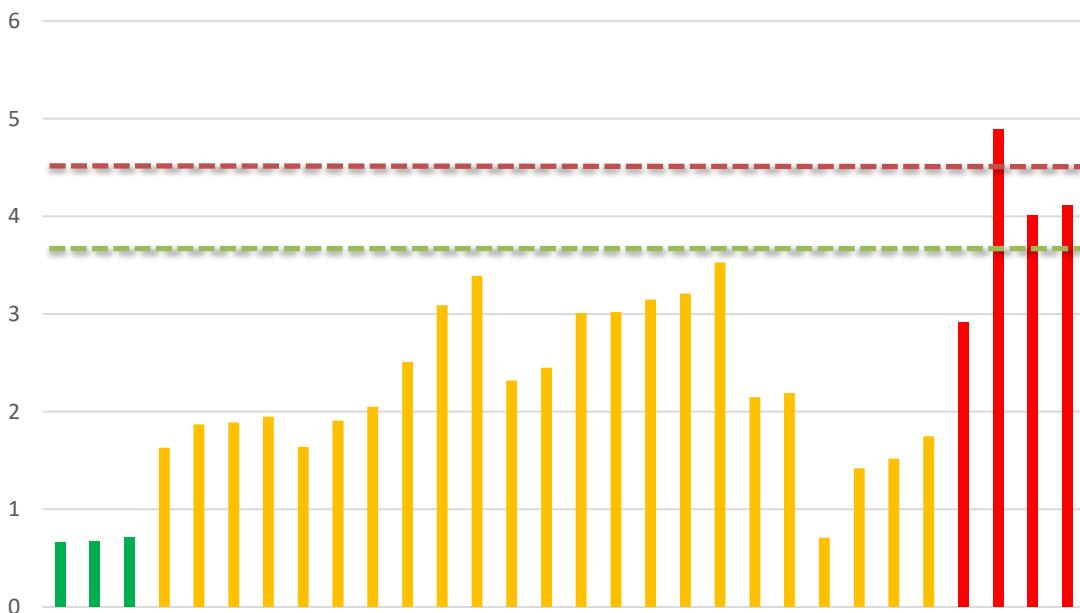
Si è constatato inoltre che i sistemi che utilizzano un sistema a scansione lavorano effettivamente in un intervallo basso compreso tra 0,3 e 1 mGy indipendentemente dallo spessore del seno (fig. 33 e 34).

Figura 33: Dose in mGy per uno spessore del seno di 45mm misurato su un campione di 30 dispositivi , tutte le marche combinate

Figura 34: Dose in mGy per uno spessore del seno di 75mm misurato su un campione di 30 dispositivi tutte le marche combinate

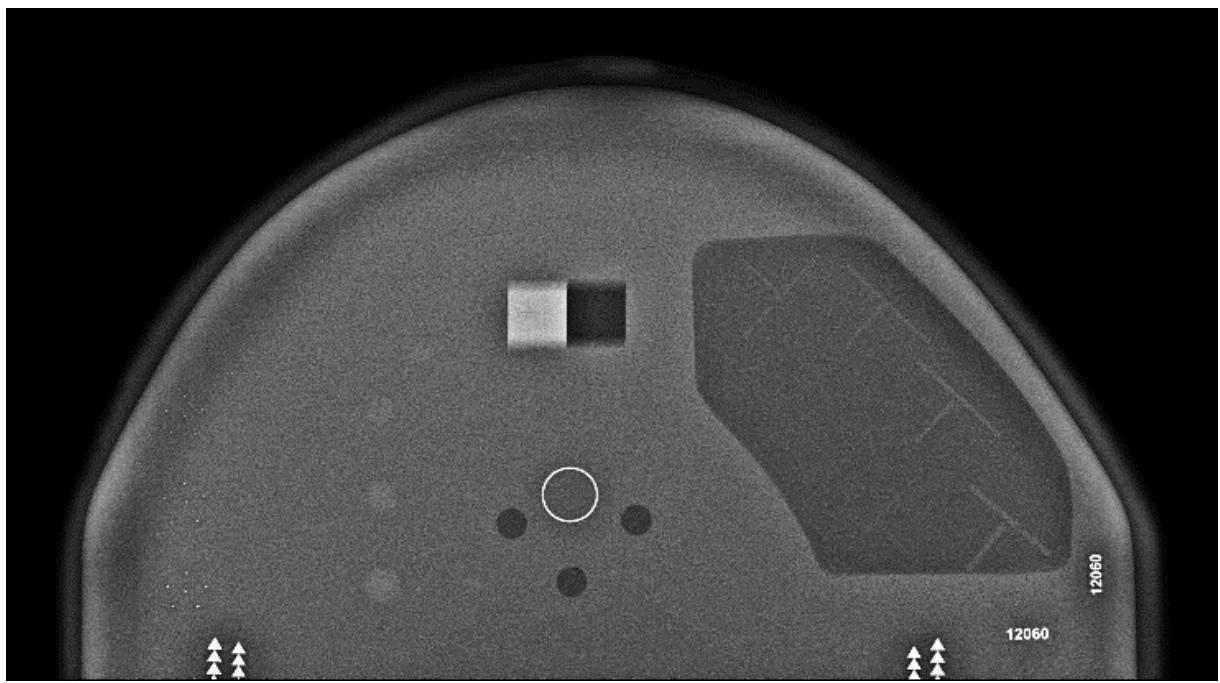
I test hanno evidenziato che tutte le immagini soddisfacevano i requisiti minimi, ad eccezione di qualche caso in cui la 4^a microcalcificazione era talvolta difficile da distinguere. È stato individuato anche qualche artefatto in cinque casi.

Figura 35: Esempio, immagine di un fantoccio tipo MTM-100.
