Asbest im Haus

Eidgenössisches Departement des Innern EDI
Bundesamt für Gesundheit BAG

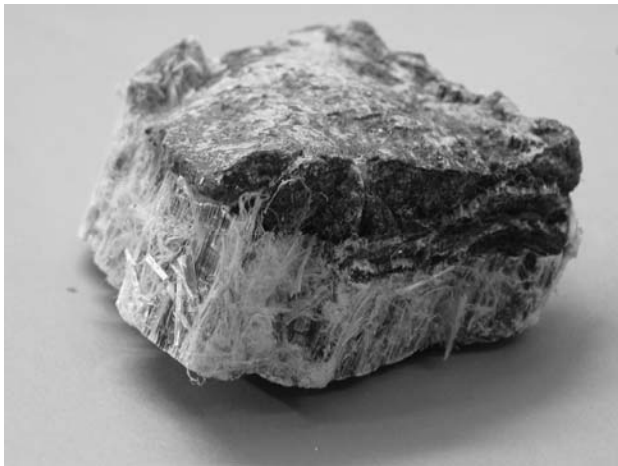
Asbesthaltiges Gestein, Foto IST

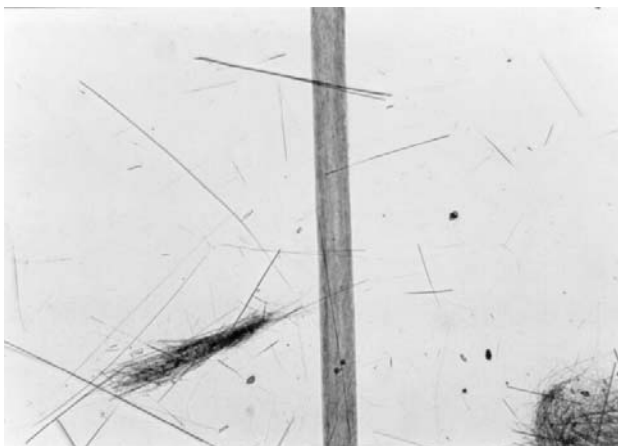
Asbestfasern und ein etwa 100-mal dickeres menschliches Kopffhaar, Foto IST

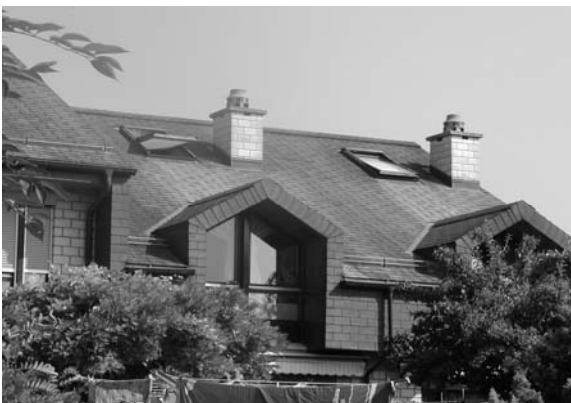
Dachschiefer aus Asbestzement, Foto IST

Häufige Verwendung an Häusern, seltener an Industriebauten.

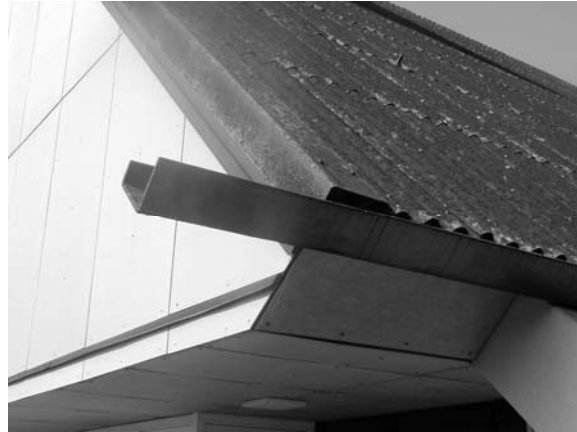
Asbestzement-Wellplatten, Foto IST

Asbestzement-Wellplatten finden sich als Fassaden und Dacheindeckungen von Häusern, Industriebauten, Schuppen und Velounterständen.

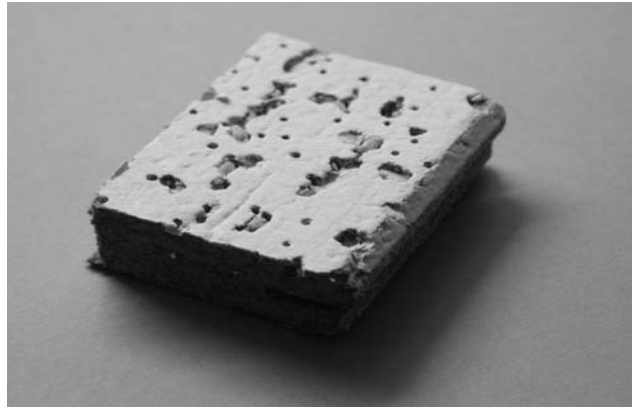
Teil einer asbesthaltigen Akustikplatte, Foto IST

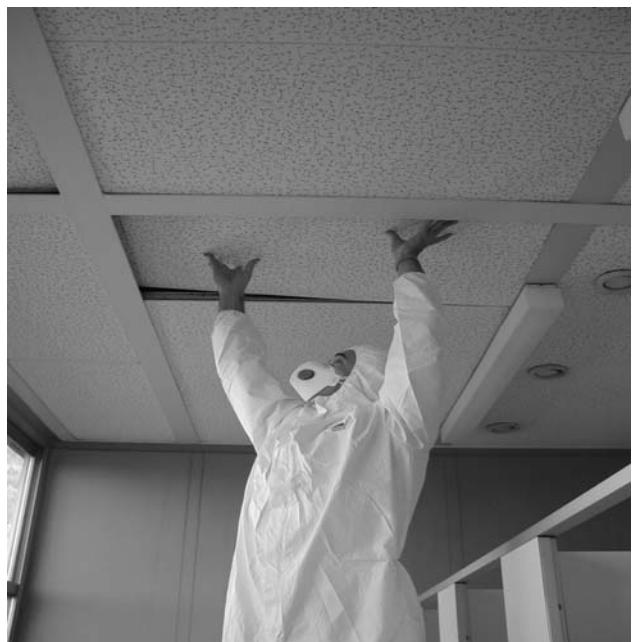
Asbesthaltige, abgehängte Deckenplatte (Akustikplatte), IST

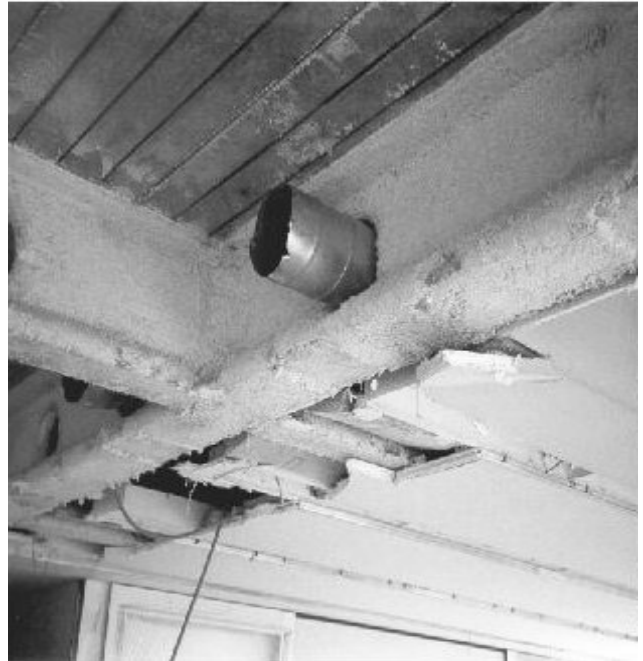
Spritzasbest an einer metallischen Tragkonstruktion, IST

Spritzasbestbeläge entstanden, indem man Asbest mit Bindemitteln wie Gips vermischte und sie beispielsweise auf die Stahlträger von Hochhäusern, Wohnblocks, Sporthallen, Konzert- und Theatergebäuden spritzte. Einfamilienhäuser besitzen selten Spritzasbestbeläge. Das Spritzasbestverfahren war zum einen eine Massnahme zum Schutz vor Bränden, zum andern diente es der Schallisolation und Wärmedämmung.

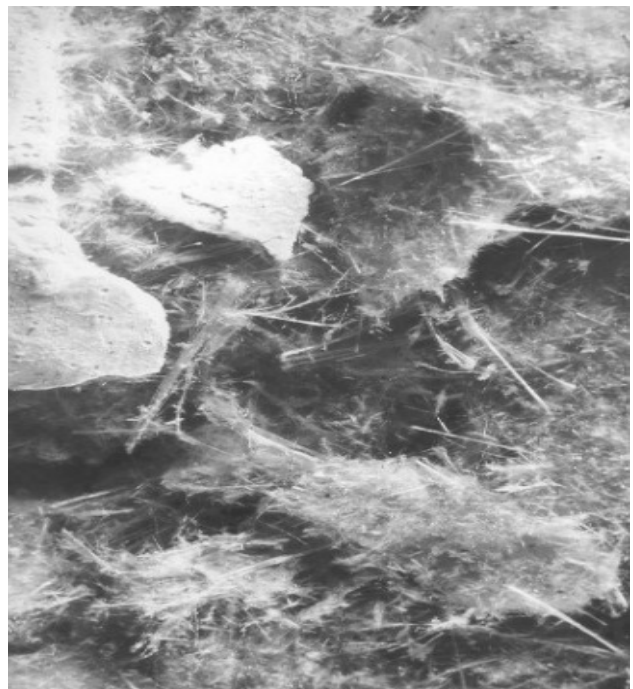
Vergrößerung eines Spritzasbestbelags mit Fasern aus Mineralwolle und spitzen Asbestfaserbüscheln, Foto: SA

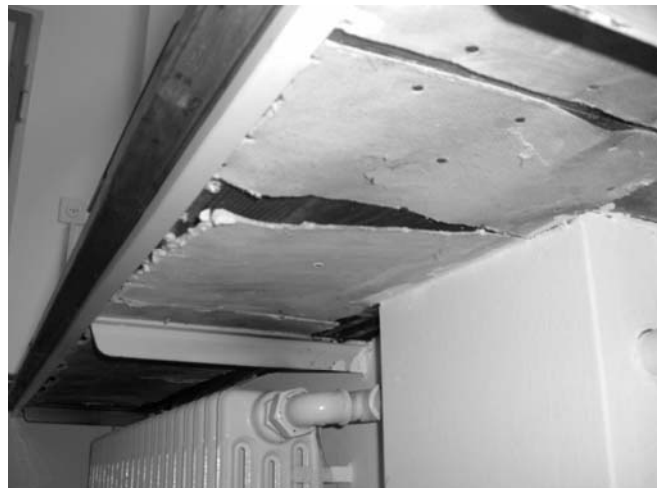
*Frei zugängliche Asbestpappe an Fensterbrettuntersichten,
Foto: Kant. Lab. Basel-Stadt*

Nicht selten hielten Isolationen aus Asbestpappe - fixiert unter Fensterbrettern - Einzug in fast jedes Zimmer. Durch die freie Zugänglichkeit ist die Asbestpappe in dieser Anwendung gerade für Kinder besonders gefährlich. So können bei Manipulationen sehr leicht Asbestfasern freigesetzt werden. Der Rückbau ist spezialisierten Sanierungsfirmen vorbehalten.

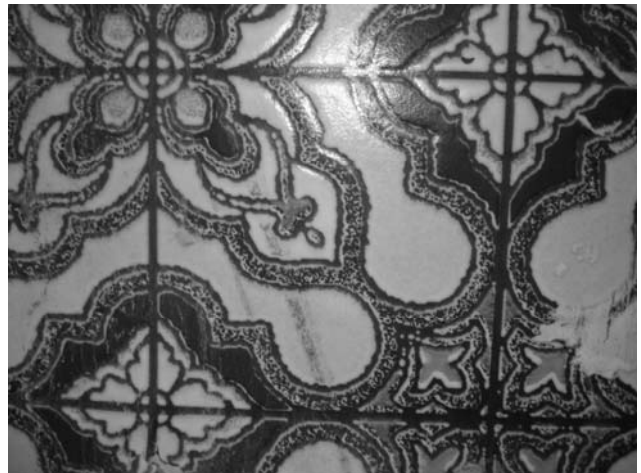
Dreischichtiger Bodenbelag mit Asbestpappe, Foto: Carbotech AG

Der zweite Typ ist gefährlicher. Die asbesthaltigen PVC-Boden- und Wandbelagsbahnen bestehen aus drei Schichten und wurden zwischen 1970 und 1982 hergestellt. Die unterste etwa 0.5 Millimeter dicke Schicht besteht zu bis zu 90 Gewichtsprozenten aus Asbest. Darüber liegen zwei asbestfreie Schichten: Direkt auf die Asbestpappe folgt eine Schicht aus einem porösen PVC-Schaumkunststoff, darüber eine Schicht aus Kunststoff.

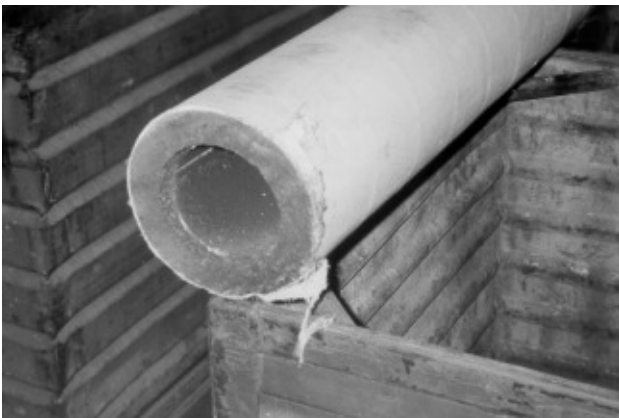
Asbesthaltige Rohrisolation, Foto IST

Asbesthaltige Rohrisolationen finden sich an Heisswasser- und Dampfleitungen, seltener an Kaltwasserleitungen.
