Amianto nelle abitazioni

Dipartimento federale dell'interno DFI
Ufficio federale della sanità pubblica UFSP

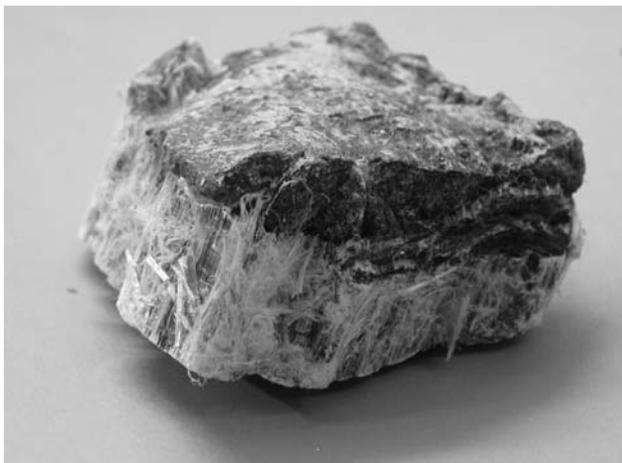
Roccia contenente amianto, foto: IST

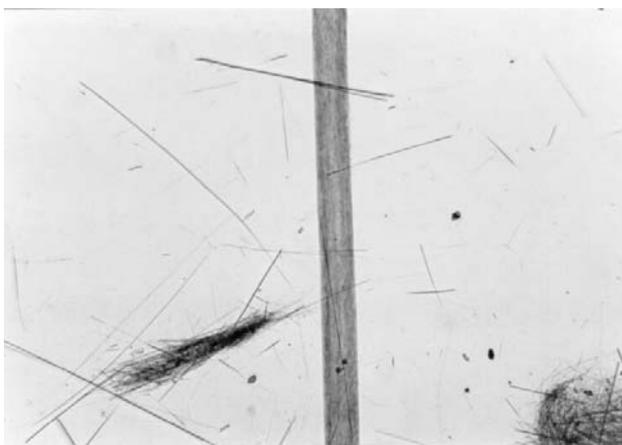
Fibre d'amianto e capello umano, foto: IST

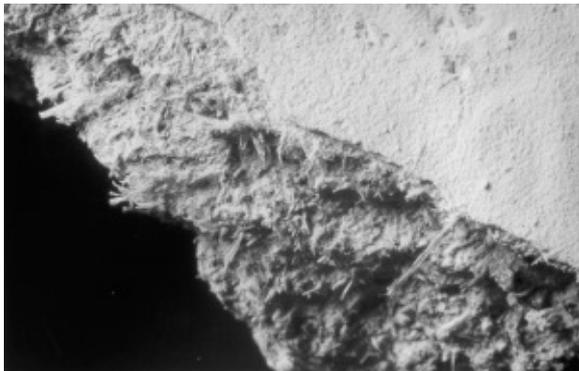
Lastra spezzata in fibrocemento con amianto, con ciuffi di fibre d'amianto visibili, foto: SA

Le lastre di grande formato venivano utilizzate per il rivestimento di facciate e fissate ai tetti all'interno delle case.

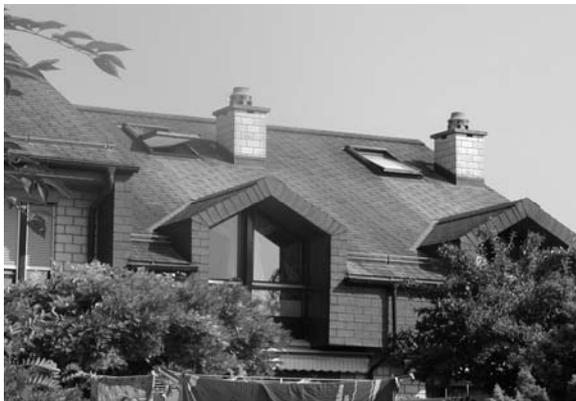
Ardesie per tetti in fibrocemento con amianto, foto: IST

Impiego frequente nelle abitazioni, più raramente nelle costruzioni industriali.

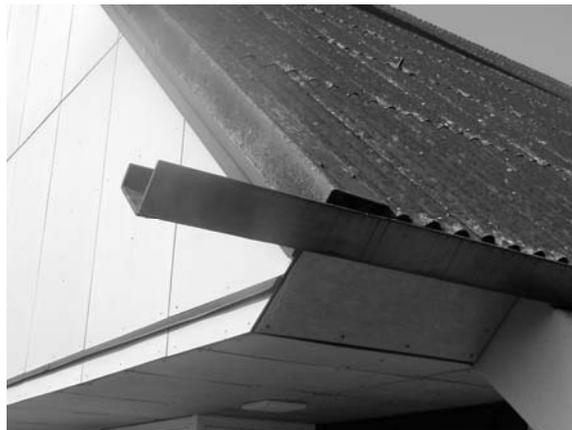
Lastre ondulate in fibrocemento amiantoso, foto: IST

Le lastre ondulate in fibrocemento amiantoso si trovano sulle facciate di case e tetti, in edifici industriali, rimesse e ripari per biciclette.

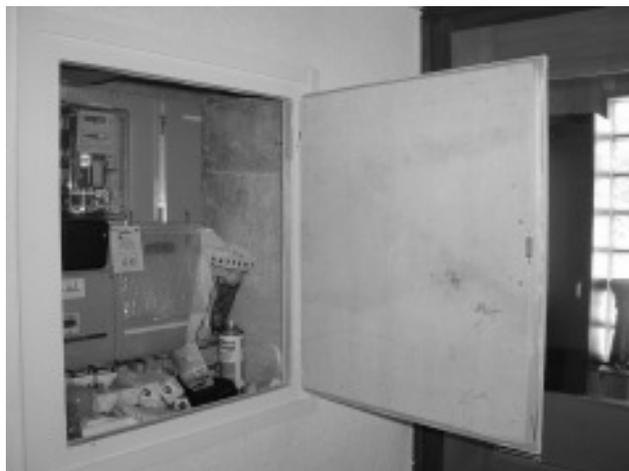
Scatola dei fusibili con lastra antincendio all'amianto sulla porta interna, foto: IST

Le lastre di questo tipo, amiantose, hanno trovato una larga diffusione quale efficace mezzo di protezione antincendio.

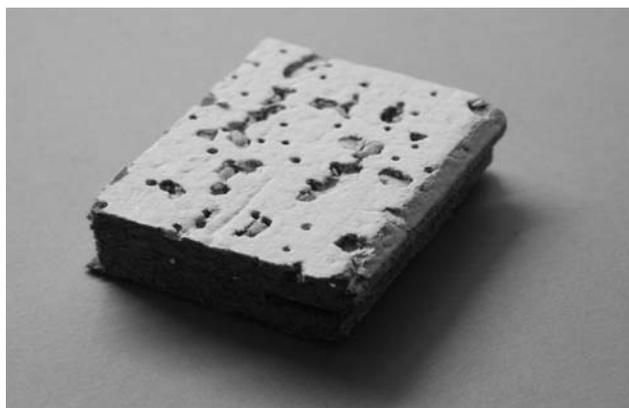
Ingrandimento di un pannello fonoassorbente, foto: IST

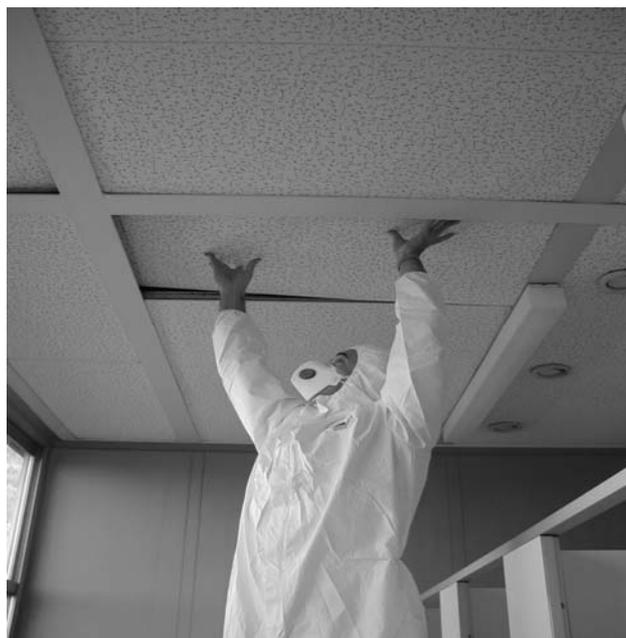
Pannello da soffitto sganciato (pannello fonoassorbente), foto: IST

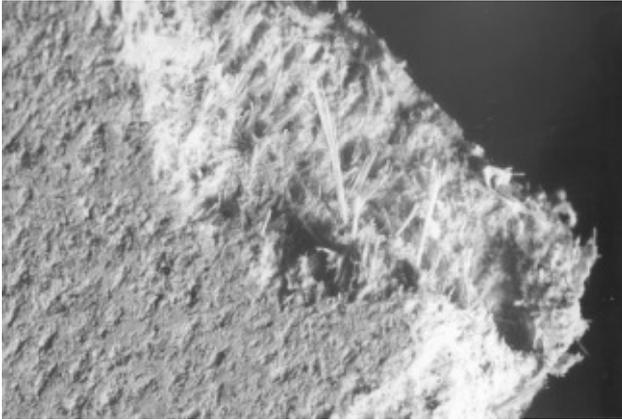
Ingrandimento di una lastra di materiale leggero, con un tenore d'amianto del 40%, foto: SA

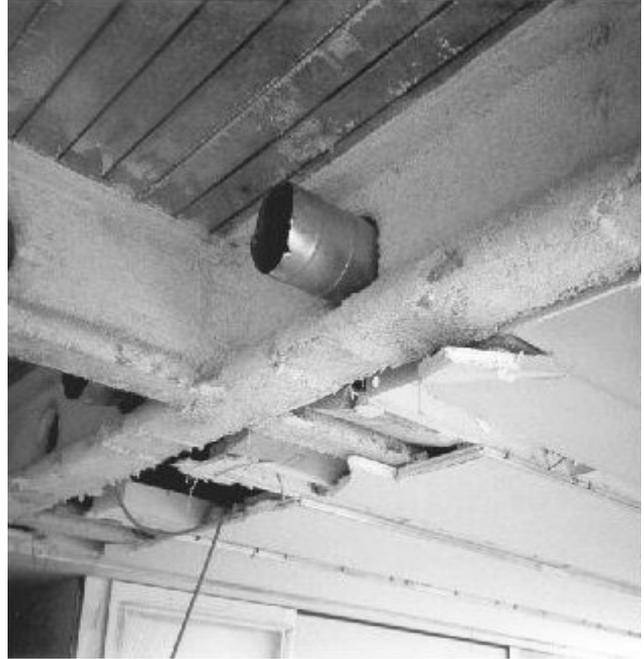
Floccato d'amianto in una struttura portante in metallo, foto: IST

I floccati d'amianto erano ottenuti spruzzando amianto miscelato a leganti, ad es. gesso, sulle strutture portanti in acciaio di palazzi, condomini, palestre, sale concertistiche e teatri. Le case unifamiliari presentano raramente coperture in floccato d'amianto. Con questo processo si conferiva all'immobile una protezione antincendio e nel contempo un'isolazione fonica e termica.

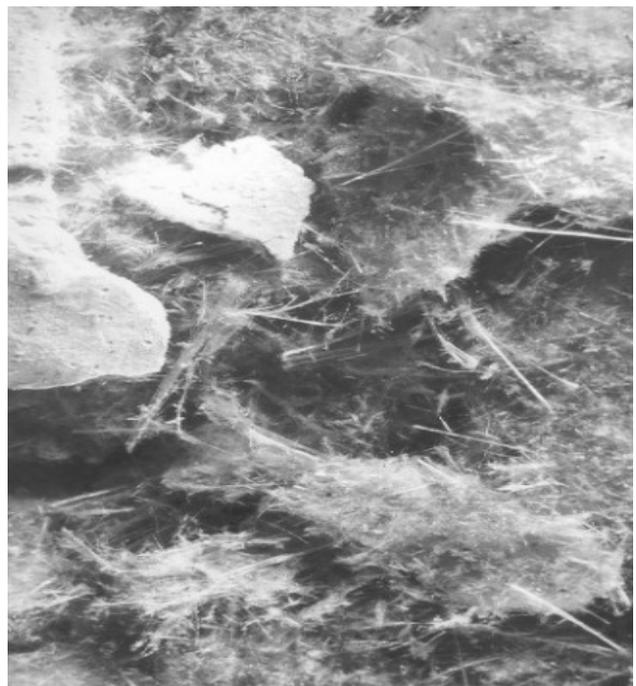
Ingrandimento di un floccato d'amianto con fibre di lana minerale e ciuffi di fibre d'amianto lunghe e appuntite, foto: SA

I floccati sono ritenuti molto pericolosi per l'alto tenore d'amianto (circa il 20 per cento o quasi il 100 per cento) del tipo debolmente agglomerato.

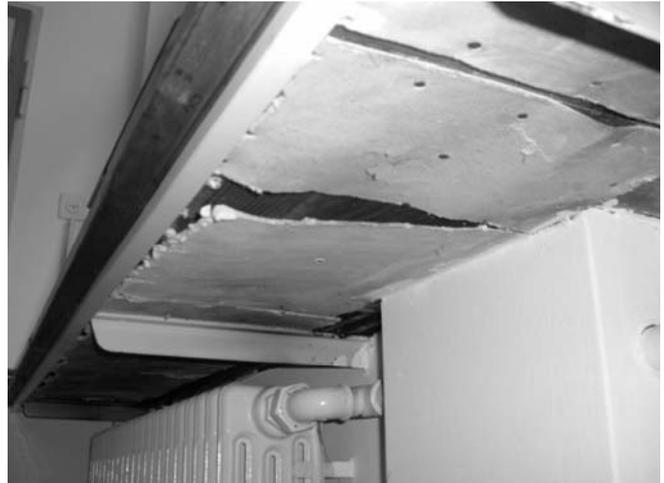
Cartone d'amianto accessibile sotto le finestre, foto: Laboratorio cantonale di Basilea-Città

Sovente le isolazioni in cartone d'amianto sono state utilizzate quale rivestimento per quasi tutte le camere delle abitazioni. Ad esempio, sono state fissate sotto i davanzali interni delle finestre. In questa utilizzazione, le isolazioni in cartone d'amianto sono facilmente accessibili e pertanto molto pericolose soprattutto per i bambini. In caso di manipolazioni possono essere agevolmente liberate fibre amiantose. Il risanamento va assolutamente affidato a ditte specializzate.

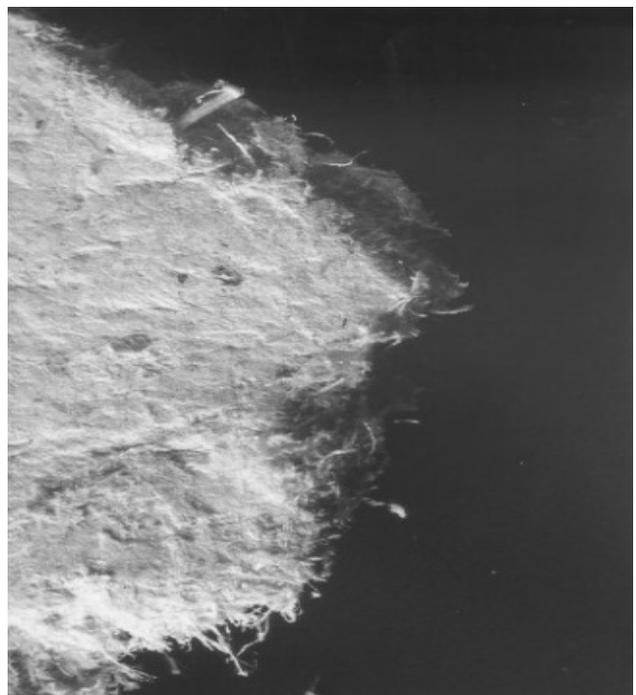
Cartone d'amianto, foto: SA

Anche questo materiale è estremamente pericoloso. La percentuale di amianto va dall'80 al 100 per cento in peso. Esiste, ma è più raro, anche un tipo di cartone che contiene l'1-2 per cento di amianto.

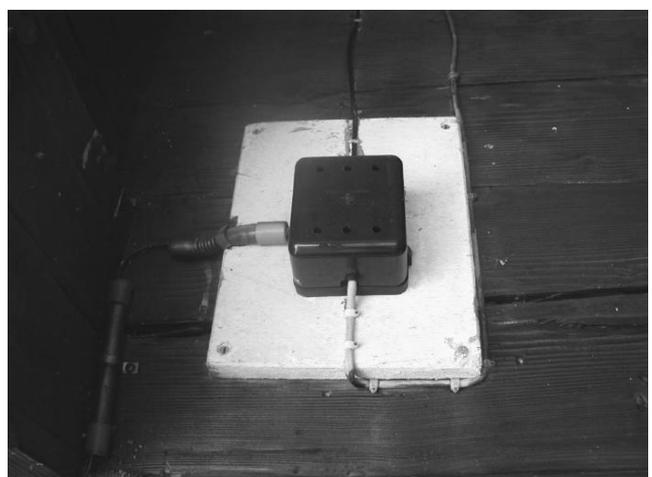
Strato di cartone d'amianto dietro una scatola telefonica, IST

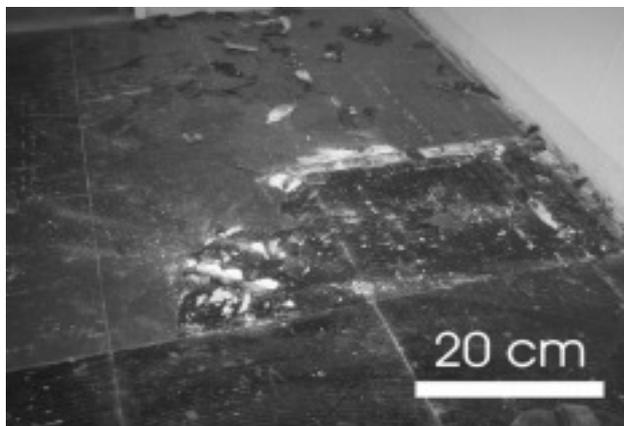
Rivestimenti di pavimenti durante lavori di risanamento dell'amianto, foto: IST

Le lastre contenenti amianto per la copertura di pavimenti sono note sotto diversi nomi: lastre in polivinilcloruro, in PVC («Flex»), in vinilamianto, in vinilamianto per pavimenti o «Flex». Il rischio è abbastanza basso poiché l'amianto viene mescolato alla materia plastica.

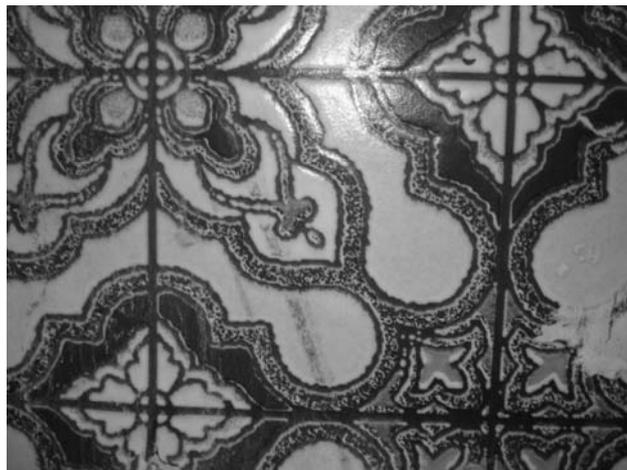
Teli a triplo strato con cartone di amianto, foto: Carbotech AG

La seconda tipologia è più pericolosa. I teli di PVC contenenti amianto sono a tre strati, la loro produzione risale al periodo 1970-1982. Lo strato inferiore, spesso circa 0,5 mm, è composto d'amianto fino al 90 per cento in peso (cartone d'amianto). Al cartone è sovrapposto uno strato in schiuma porosa di PVC e un terzo strato in materiale plastico.

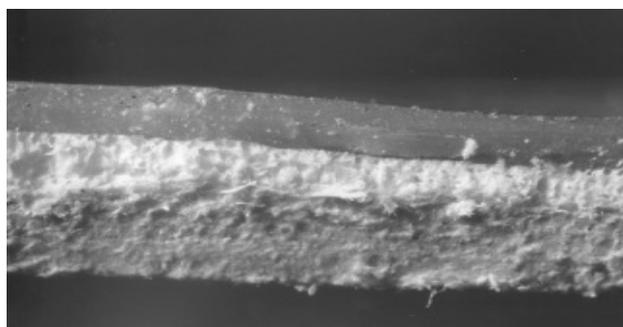
Sezione di telo con amianto: si vedono tre strati, quello inferiore chiamato «cartone d'amianto», foto: SA

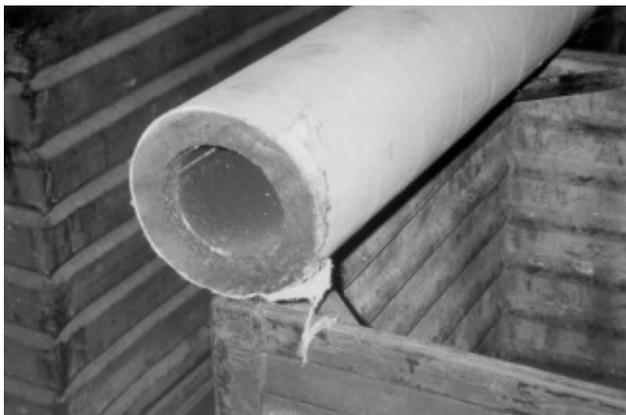
Isolazione di tubazioni contenente amianto, foto: IST

Le isolazioni di tubazioni contenenti amianto si possono trovare su condotte per il vapore e l'acqua calda, più raramente sulle condotte dell'acqua fredda.

Sono noti due tipi di isolazione. Il primo è caratterizzato da uno strato isolante ben riconoscibile, costituito quasi integralmente da amianto puro. In Svizzera, però, sono più frequenti le isolazioni a tre strati. L'amianto si trova nello strato intermedio, sotto forma di malta a ciocche, spesso da pochi millimetri ad alcuni centimetri, con concentrazioni che vanno dallo 0,01 al 5 per cento in peso. Lo strato interno è composto da sughero o lana di vetro bianca, mentre sopra lo strato di malta è posta una tela.

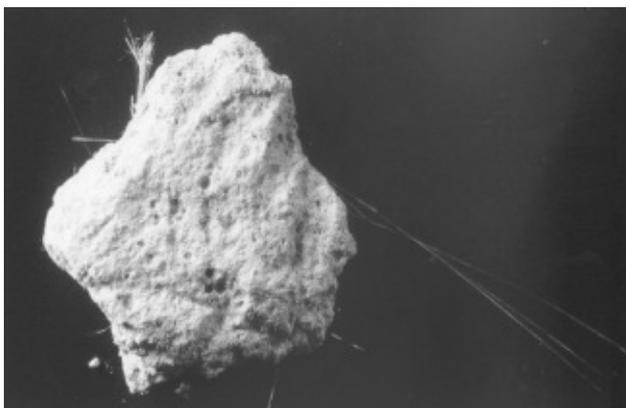
Malta di un'isolazione di tubazioni contenente amianto con ciuffi di fibre d'amianto ben visibili, foto: SA

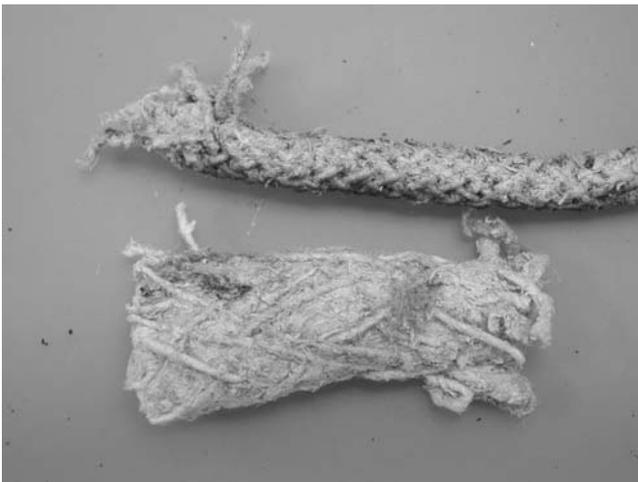
Cordoni d'amianto impiegati quale isolante in punti facilmente infiammabili, foto: IST

I cordoni ad alto contenuto d'amianto (fino al 100 per cento) sono stati spesso impiegati per la protezione antincendio nelle stufe a petrolio o di maiolica, nelle caldaie e nei bruciatori degli impianti di riscaldamento centrale.⁹ Poiché l'amianto è debolmente agglomerato, le riparazioni su apparecchi con cordoni, nastri d'isolazione, filtri e guarnizioni contenenti amianto, devono essere svolte secondo le misure di sicurezza specifiche.
