**Ufficio federale della sanità pubblica UFSP**

# **Bilancio del Piano d'azione radio 2015-2023**

## **Rapporto finale all'attenzione del Consiglio federale**

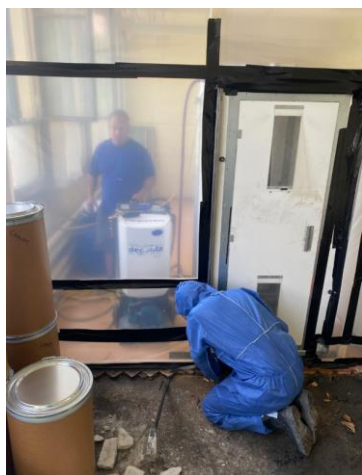
**Figura 11:** Lavori di decontaminazione in un appartamento

In generale, le contaminazioni da radio si trovavano a livello delle solette (pavimento, parquet, agglomerati isolanti prodotti con scorie ecc.), ma anche di altri elementi di costruzione (porte, finestre, radiatori ecc.). Inoltre, non di rado è stata constatata la presenza di tracce residue di radio nelle condutture delle acque di scarico e nei camini. La decontaminazione in quanto tale consiste nel rimuovere questi materiali ed eliminarli conformemente alle disposizioni di legge, sotto la sovrintendenza dell'esperto in radioprotezione dell'impresa di risanamento.

La decontaminazione richiede mezzi di protezione particolari. Per evitare ogni propagazione dell'inquinamento si installa una camera di contenimento con vano di ingresso intorno alla zona da risanare. Gli addetti sono dotati di indumenti protettivi e maschera respiratoria, talvolta raccordata a cartucce di aria pulita (v. figura 11). I materiali contaminati da radio sono rimossi mediante aspirazione alla fonte per evitare l'emanazione di polveri. I materiali così estratti vengono separati in base alla relativa filiera di smaltimento, poi imballati in fusti ed evacuati dalla camera di contenimento. L'esperto in radioprotezione caratterizza il contenuto di ogni fusto secondo una procedura standardizzata ai fini del suo corretto smaltimento (v. punto 4.3.5).

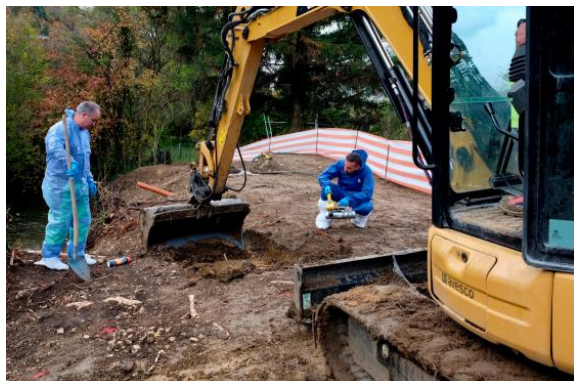
**Figure 12:** Controllo finale di verifica del successo della decontaminazione da parte dell'UFSP (fonte: Hanna Girard)

Al termine della decontaminazione l'UFSP era incaricato di verificare il raggiungimento dell'obiettivo di risanamento (rispetto del valore soglia di 1000 Bq/kg fissato per la concentrazione di radio nel suolo) attraverso misurazioni dell'intensità di dose e il prelievo di campioni dal fondo dello scavo (v. figura 12). Come per i locali interni, l'obiettivo era raggiungere per quanto possibile un'intensità di dose inferiore a 100 nSv/h al di sopra del rumore di fondo naturale. Una volta terminato questo controllo, l'UFSP dava il via libera al ripristino del sito.

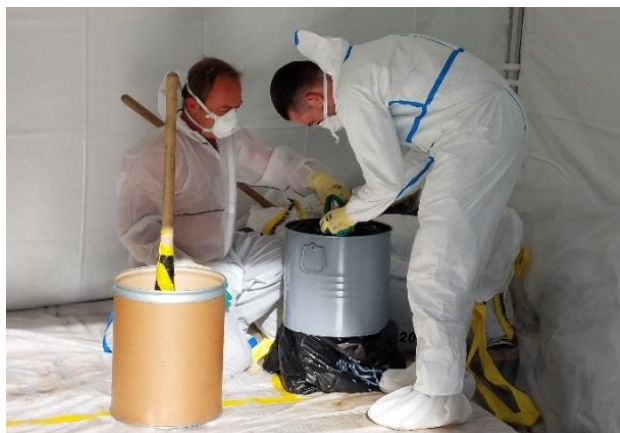
**Figura 13:** Imballaggio di terreni fortemente contaminati da radio in vista del loro trasporto al centro federale di raccolta

I rifiuti provenienti da risanamenti con un'attività superiore ai valori summenzionati sono considerati rifiuti radioattivi. Sono stati quindi caratterizzati e imballati in fusti di metallo di tipo A (v. figura 13) e poi trasferiti al centro federale di raccolta. Sono stati in totale smaltiti attraverso questa via 6.6 m<sup>3</sup> di rifiuti radioattivi per un costo pari a circa 986 000 franchi. Tra questi rifiuti si trovavano anche, come menzionato al punto 4.2.3, forniture di materiali per orologeria recuperati durante gli esami diagnostici.

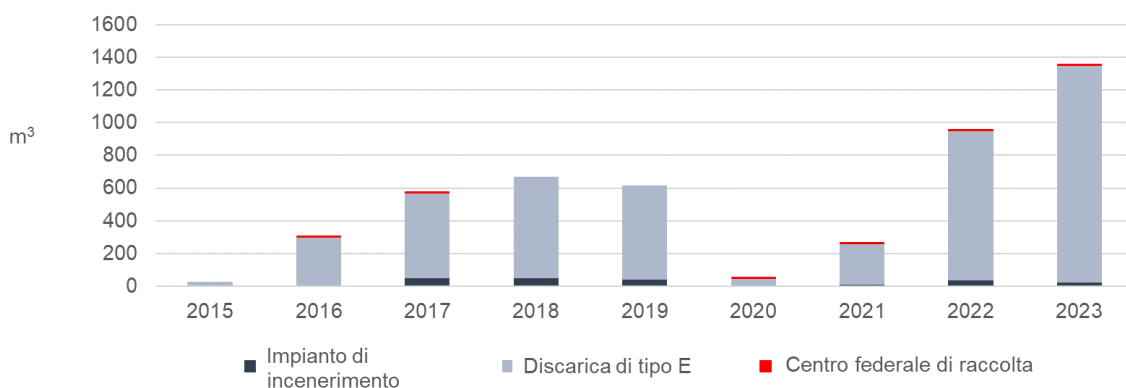
**Figura 14:** Evoluzione delle quantità di rifiuti provenienti da risanamenti (in m³) smaltiti tra il 2015 e il 2023 secondo la filiera di smaltimento

L'evoluzione delle quantità di rifiuti provenienti da risanamenti smaltiti tra il 2015 e il 2023 attraverso le diverse filiere di smaltimento è presentata nella figura 14. I maggiori quantitativi di rifiuti inerti sono stati smaltiti tra il 2022 e il 2023 a seguito del risanamento di quasi 30 spazi esterni, tra cui anche giardini con inquinamenti misti che necessitavano di un coordinamento preliminare con i Cantoni interessati e/o con l'UFAM e di analisi chimiche funzionali a una corretta eliminazione dei rifiuti.

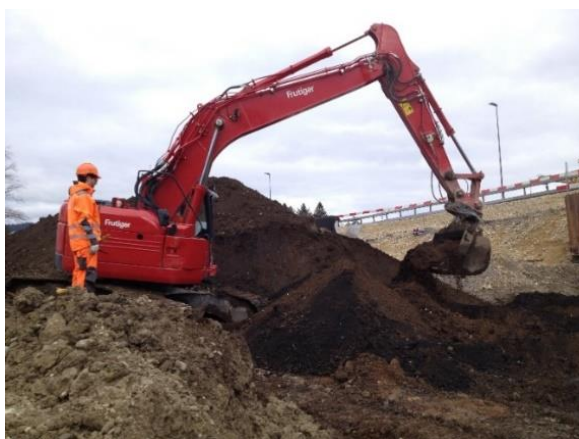
**Figura 16:** Misure di radioprotezione in una ex discarica con potenziale presenza di rifiuti contaminati da radio

In caso di lavori di scavo in un'ex discarica della categoria R-B, non si può escludere per contro un rischio per la salute dei lavoratori che dovessero entrare in contatto con tali rifiuti né la possibilità di una disseminazione nell'ambiente. Per le 253 discariche identificate come appartenenti alla categoria R-B si devono pertanto attuare, in caso di lavori di scavo, misure di radioprotezione quali la cernita sistematica dei materiali (v. figura 16). Si noti tuttavia che, non essendo annotato nei catasti cantonali il periodo di esercizio delle discariche, alcune di queste sono state classificate provvisoriamente in categoria R-B in virtù del principio di precauzione, in attesa di un'indagine amministrativa complementare che potrà comunque aver luogo unicamente in caso di bisogno, nel momento in cui saranno pianificati dei lavori di scavo nella tale discarica. Se le indagini permetteranno di concludere che la discarica non era in esercizio durante il periodo in questione, non sarà necessario adottare alcuna misura di radioprotezione e la discarica potrà essere declassata. A termine, il numero di 253 ex discariche potrebbe dunque essere corretto al ribasso.

- In caso di lavori di scavo di una certa entità (risanamento ai sensi dell'OSiti o progetto di costruzione), l'autorità cantonale responsabile dei siti inquinati è incaricata di informare l'autorità responsabile dei permessi di costruzione riguardo alle misure di radioprotezione necessarie. L'impresa incaricata delle misure di radioprotezione è tenuta, da parte sua, a richiedere un'autorizzazione all'UFSP prima dell'inizio dei lavori. Per ottenerla, deve da un lato disporre di un esperto in radioprotezione ai sensi dell'ORaP e dall'altro sottoporre per validazione un piano di radioprotezione in cui siano definite le misure da attuare e le azioni da intraprendere in caso di scoperta di materiale contaminato in modo da permettere il corretto smaltimento.
